特異画像サンプル

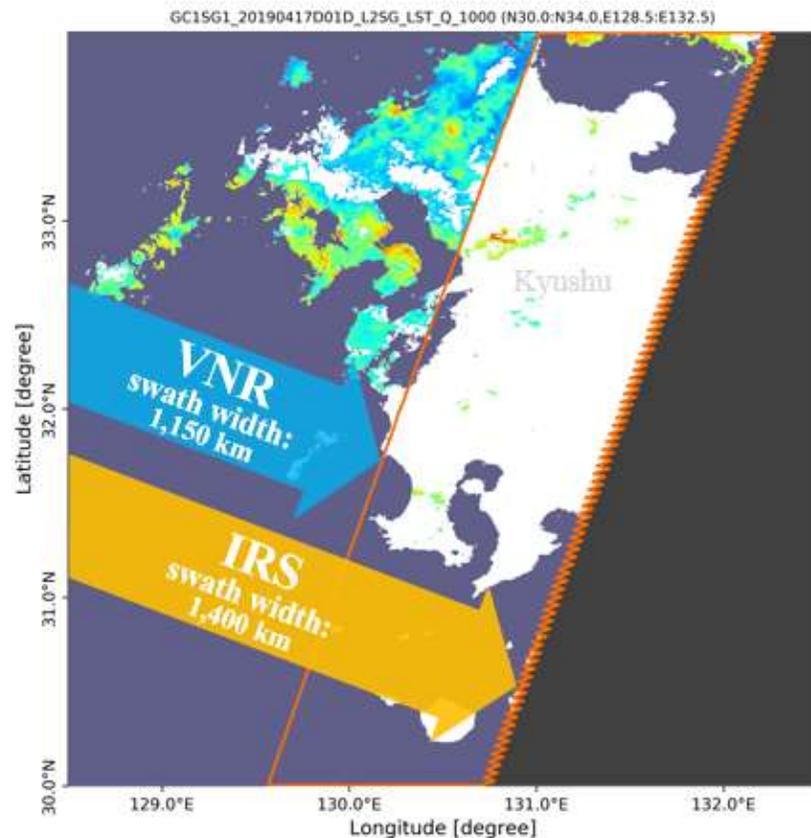
◆センサ観測幅の違いによる不自然な線

SGLIは2種類のセンサで観測を行います。両センサのデータを処理に使用するプロダクトでは、観測領域の端でIRSのデータしか使用できない領域が発生します。このような領域では雲判別等の精度が異なるため、上図の枠内のような境界線が生じることがあります。

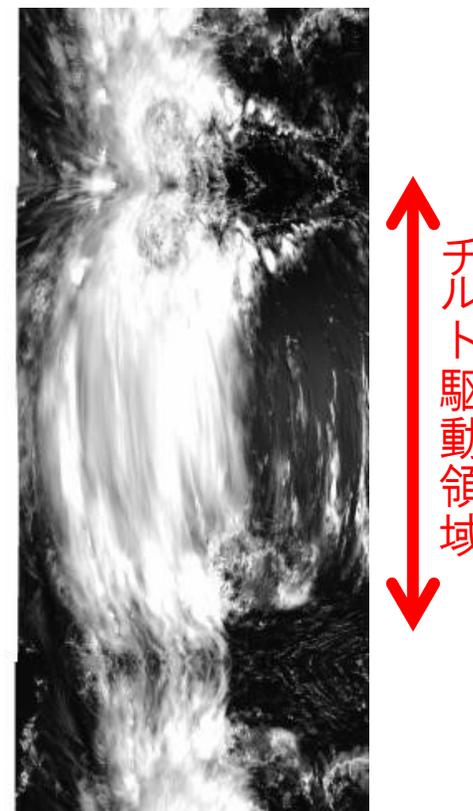
◆センサ観測方法によるデータ不連続

VNR-PLは太陽光反射の影響を避けるため、赤道付近で観測向きの変更(チルト駆動)を行います。チルト駆動中(シーン中心付近)には、上図のように不連続な領域や引き伸ばされたように見える領域が存在します。

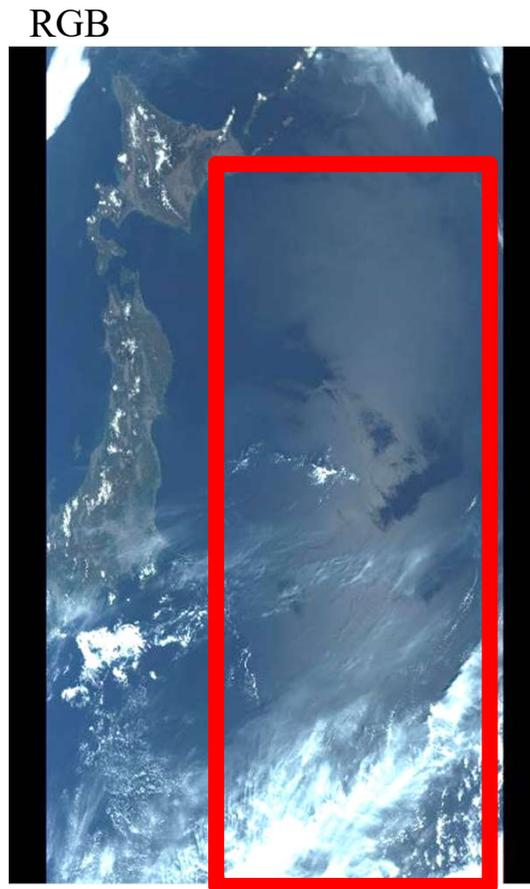
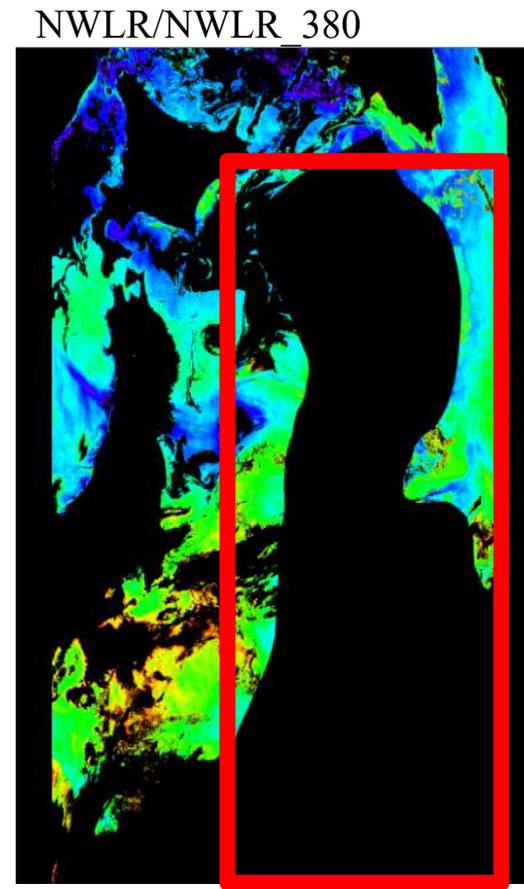
◆観測地点における太陽光の反射条件による欠損

低緯度帯または中緯度帯の春から夏にかけて、GCOM-C/SGLIでは太陽光の強い海面反射（サングリント）が観測されます（左図赤枠内）。現在のNWLRとIWPRプロダクトではこの領域内の正確な物理量を算出することが困難なため、右図のように欠損として処理されます。

JASMES(https://www.eorc.jaxa.jp/cgi-bin/jasmes/sgli_nrt/index.cgi)では研究目的の試行版として2019年6月1日分より上記の欠損を改善したプロダクトを提供しております。（日本周辺のみ）

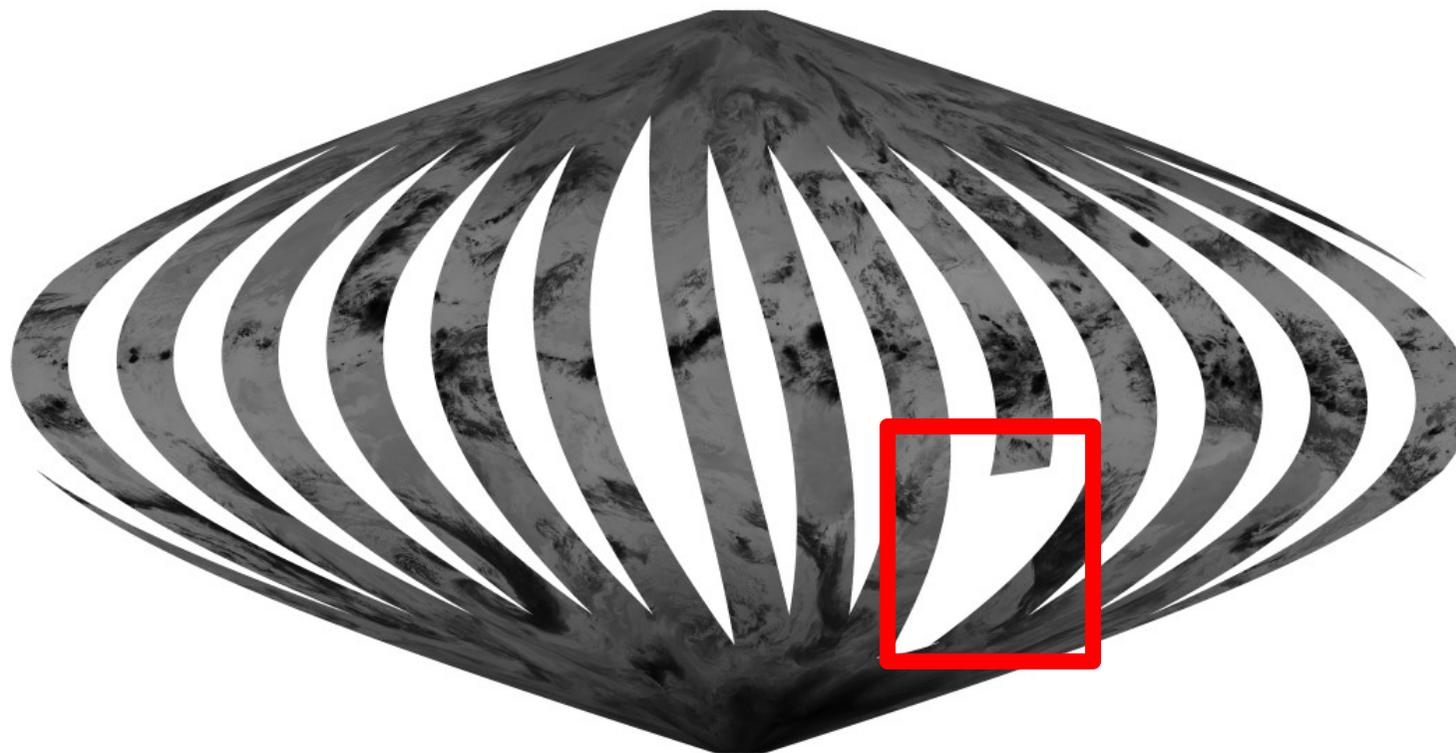
◆校正運用による欠損

GCOM/SGLIプロダクトは、定期的実施する校正運用の期間においてデータ欠損が発生します。上記のような欠損は、校正に伴う計画通りの欠損であり、プロダクトの異常ではありません。校正運用の計画や実績は、イベント情報をご覧ください。

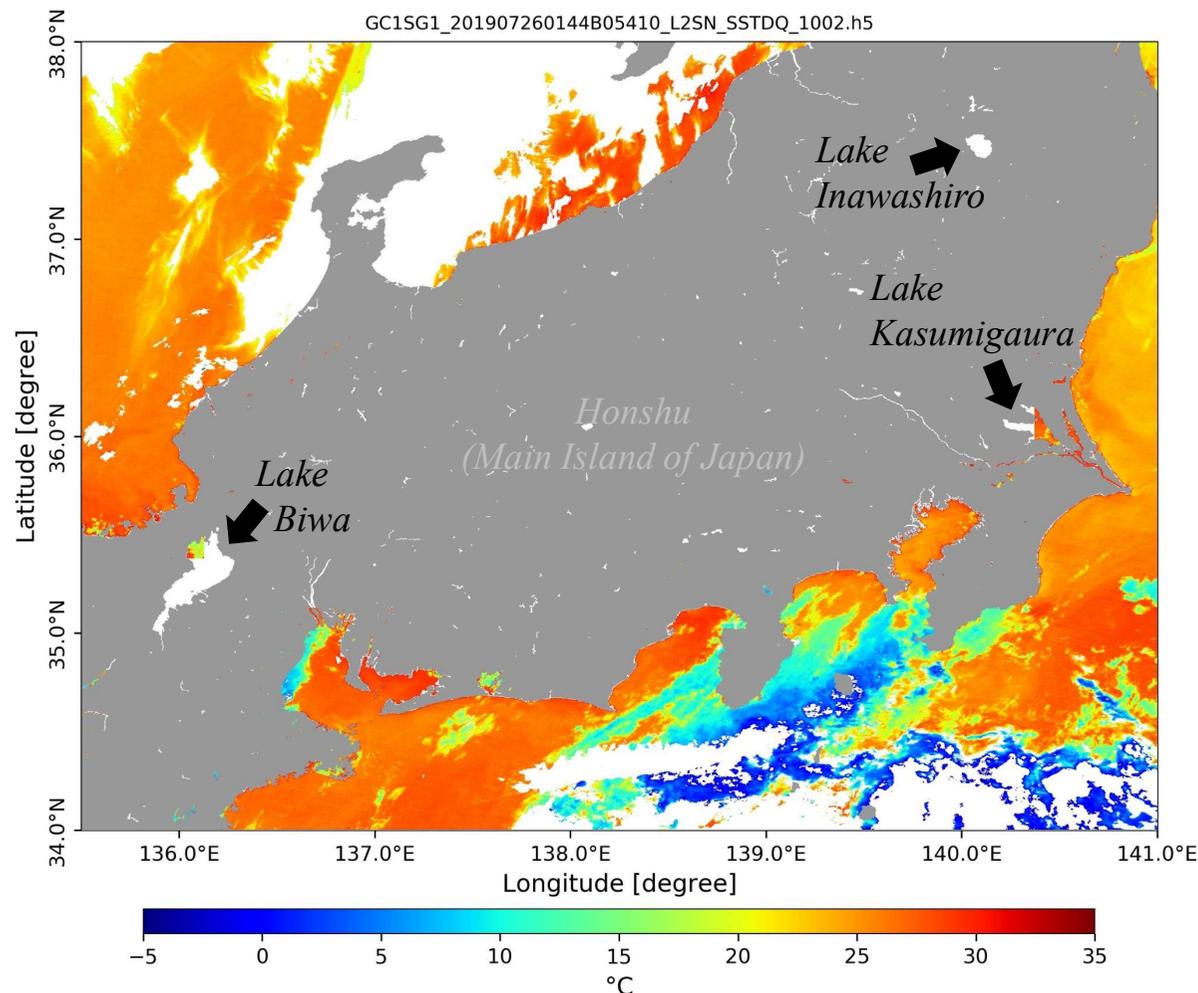
◆湖沼におけるSST欠損

GCOM/SGLIのSSTプロダクトは湖沼の一部で欠損が発生しており、今後のバージョンアップで修正予定です。JASMES(https://www.eorc.jaxa.jp/cgi-bin/jasmes/sgli_nrt/index.cgi)では研究目的のため、上記の欠損を修正したプロダクトを提供しております。(日本周辺のみ)

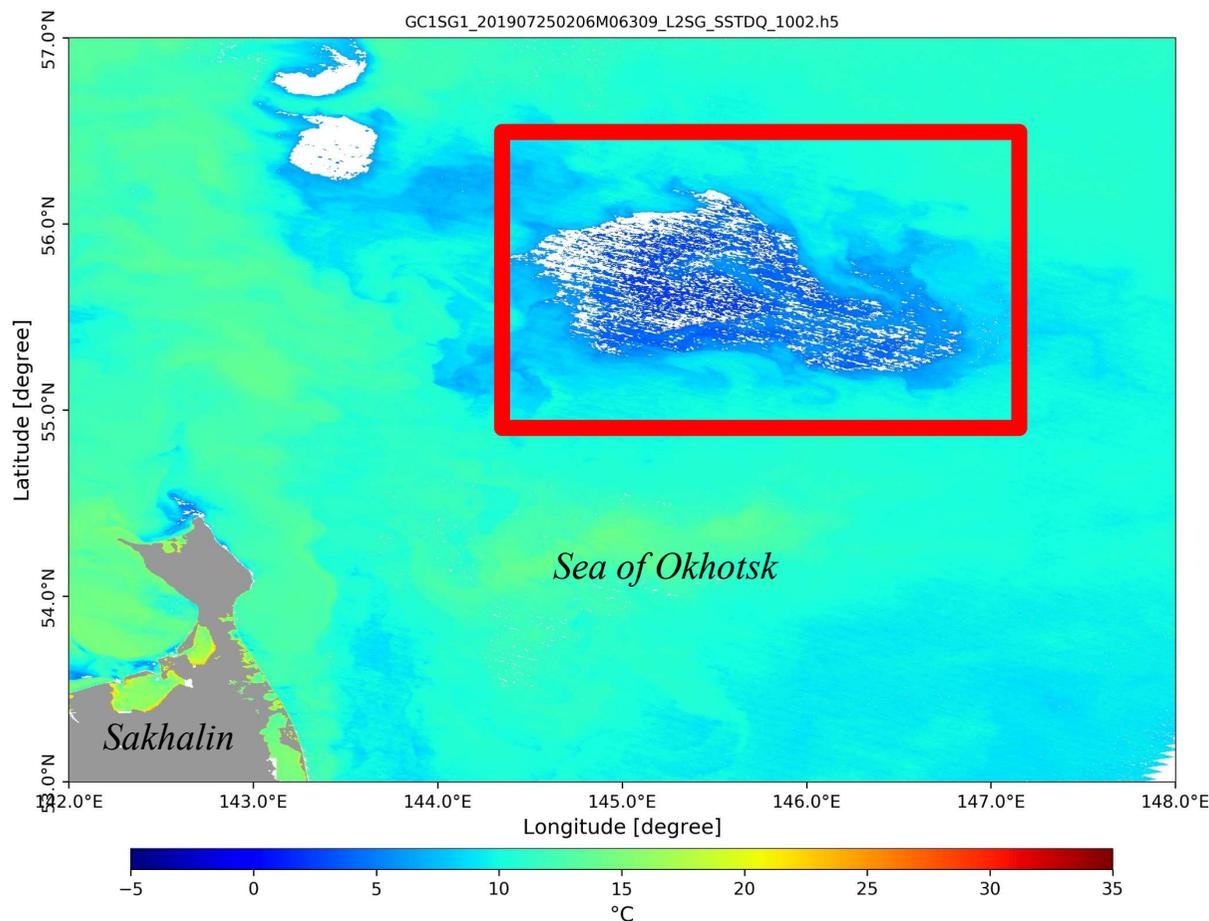
◆SSTの横縞と欠損

GCOM/SGLIのSSTプロダクトでは、赤枠内のようなセンサスキャン方向の横縞と欠損が発生することがあります。今後のバージョンアップで修正予定です。
